# **Planowanie i kontrola zabiegów regeneracji i rekonstrukcji studni głębinowych przy użyciu metod geofizycznych**

**dr Tomasz Górka**  
**Blm – Storkow GmbH**  
Schützenstraße 33  
D-15859 Storkow  
[gorka@blm-storkow.de](mailto:gorka@blm-storkow.de)

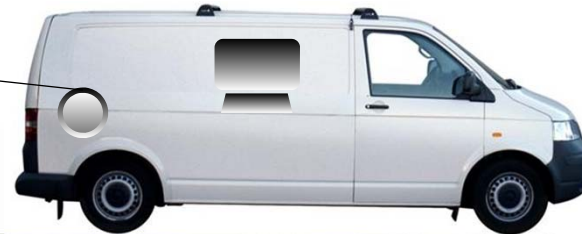
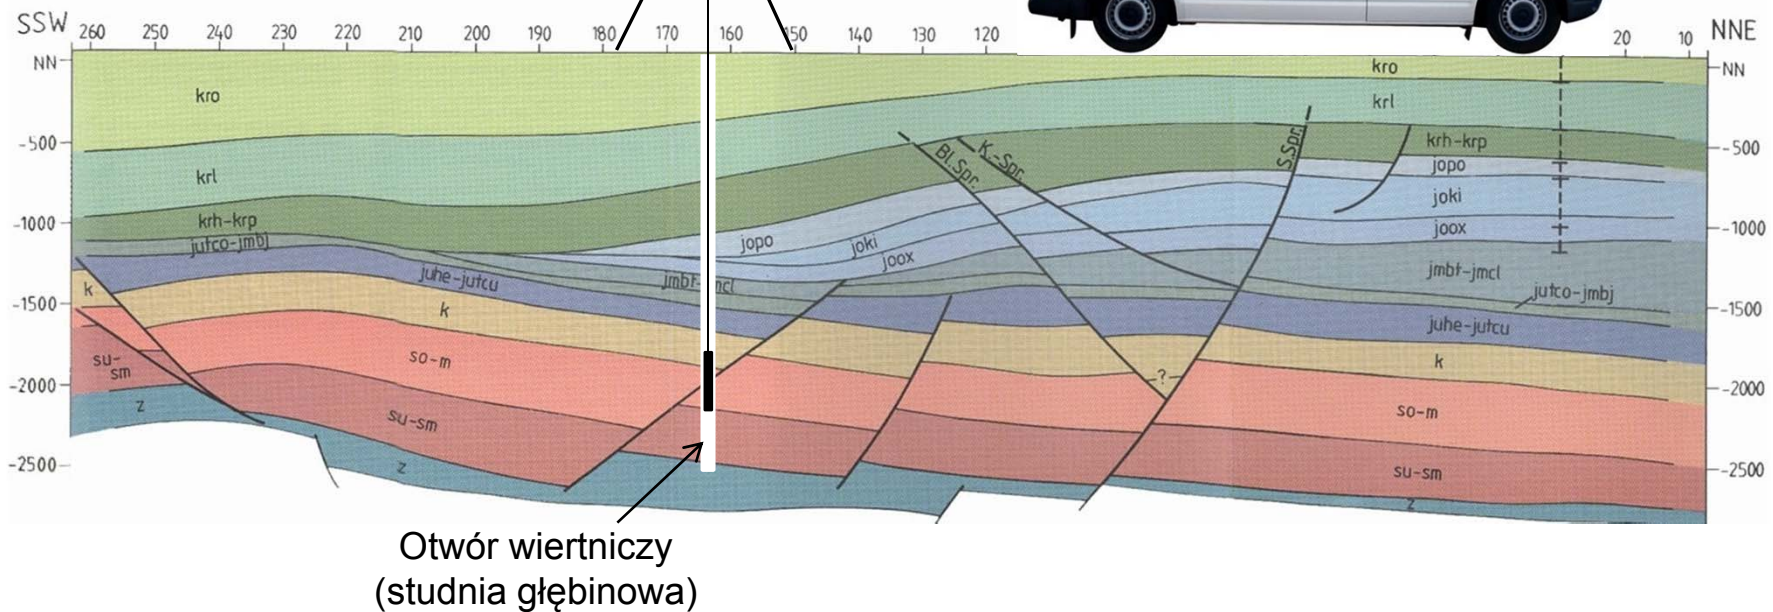
Bęben wyciągu  
z rejestratorem głębokości

Samochód pomiarowy:  
terenowy bus lub pick-up  
z napędem na 4 koła  
i aparaturą rejestracyjną

Kabel pomiarowy  
z sondą otworową

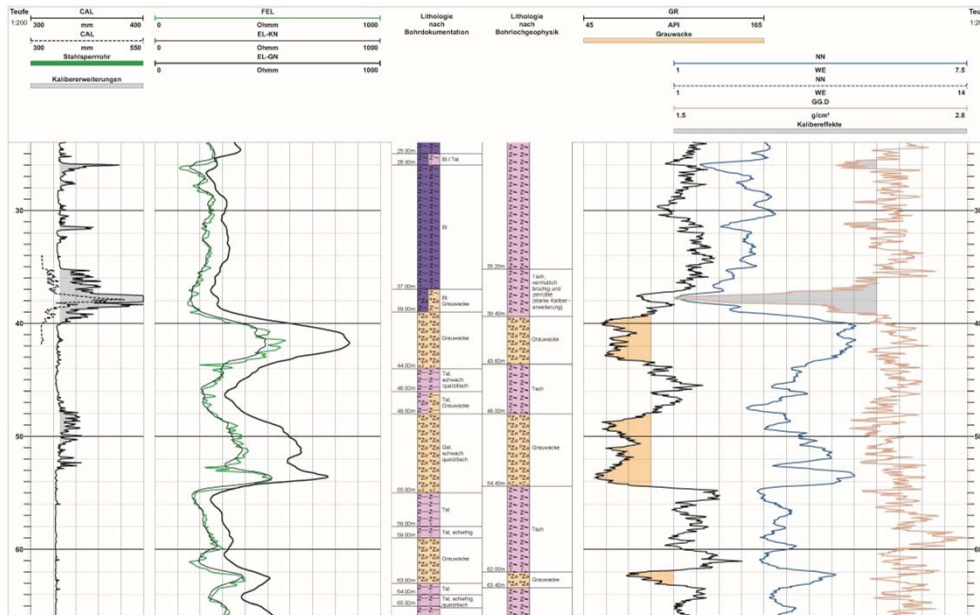
Graficzna prezentacja pomiarów za pomocą wykresu z krzywymi pomiarowymi i ich interpretacją

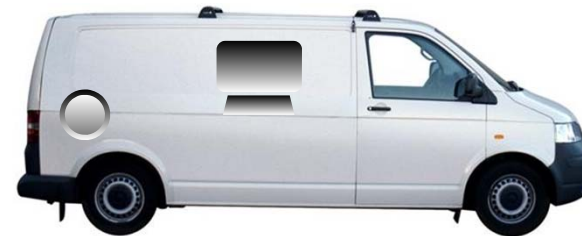
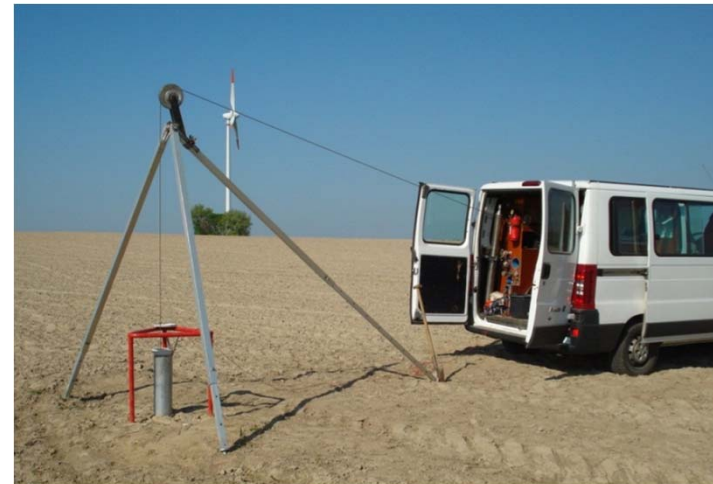
Samochód pomiarowy:  
terenowy bus lub pick-up  
z napędem na 4 koła  
i aparaturą rejestracyjną

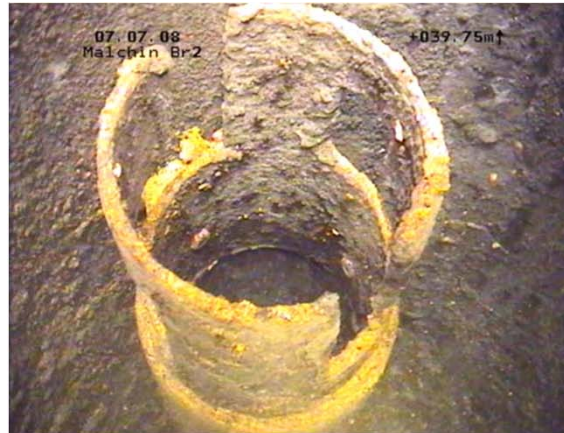
**Stan  
techniczny  
zarurowania**

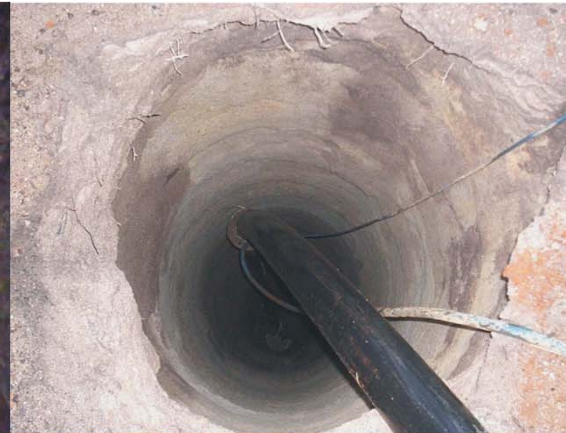
**Wypełnienie  
przestrzeni  
pierścieniowej**

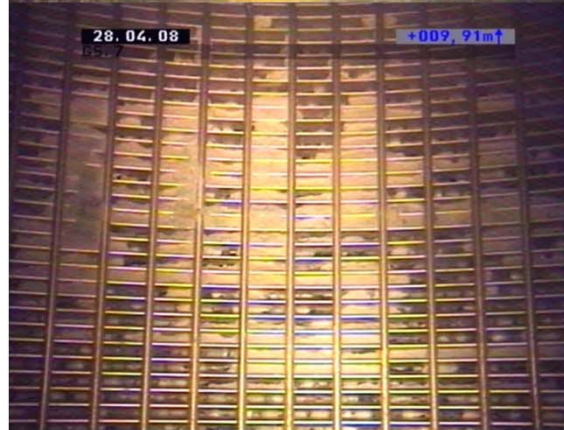
**Ocenę  
warunków  
hydro-  
dynamicznych**

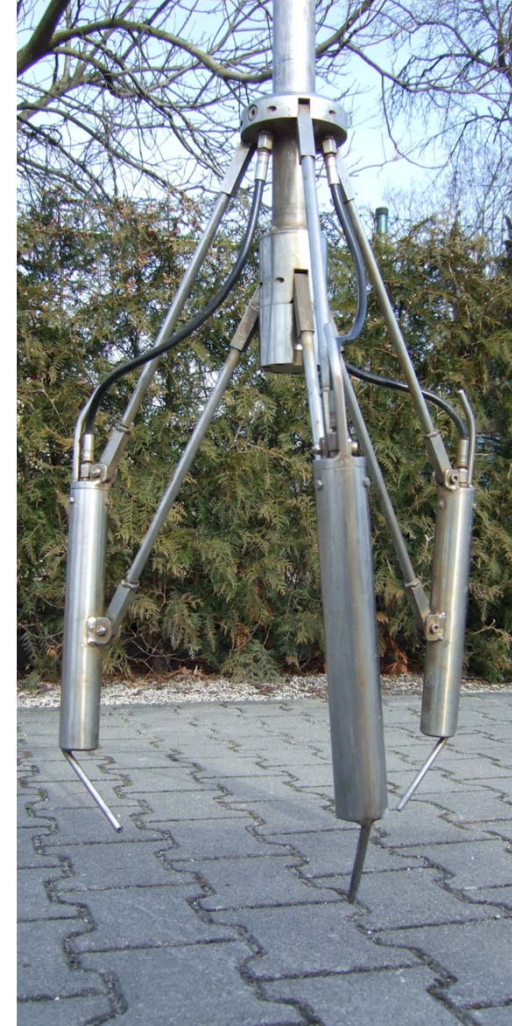
- Ocena drożności, rozpoznawanie przeszkód i obiektów niepożądanych,
- Rozpoznawanie uszkodzeń i nieszczelności w obrębie odcinków rur pełnych
- Analiza stopnia skorodowania rur,
- Kontrola uszczelnienia:
  - a) badanie obecności barier hydraulicznych,
  - b) badanie skuteczności izolacji poziomów wodonośnych
- Ocena wypełnienia przestrzeni pierścieniowej:
  - a) rodzaju wypełnienia,
  - b) stanu obsypki filtracyjnej:
    - gęstości,
    - porowatości,
    - przepuszczalności,
    - homogeniczności lub segregacji granulometrycznej,
    - kolmatacji,
    - składu ziarnowego.

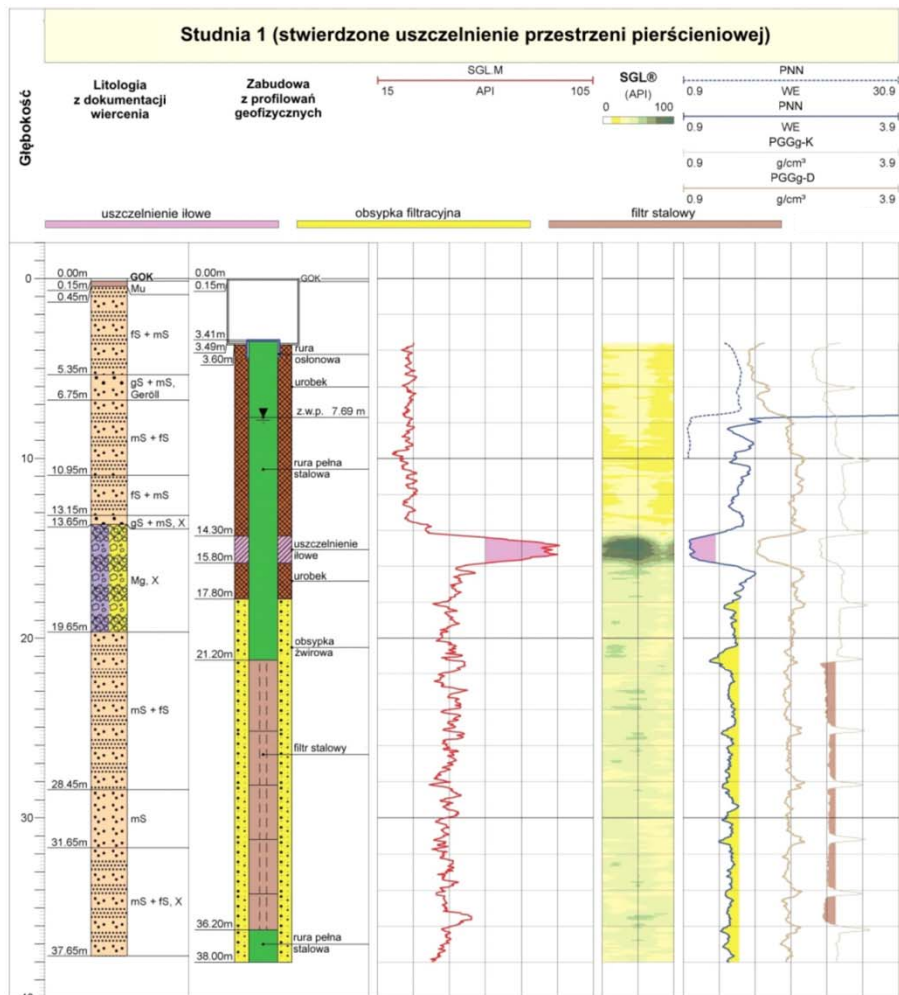
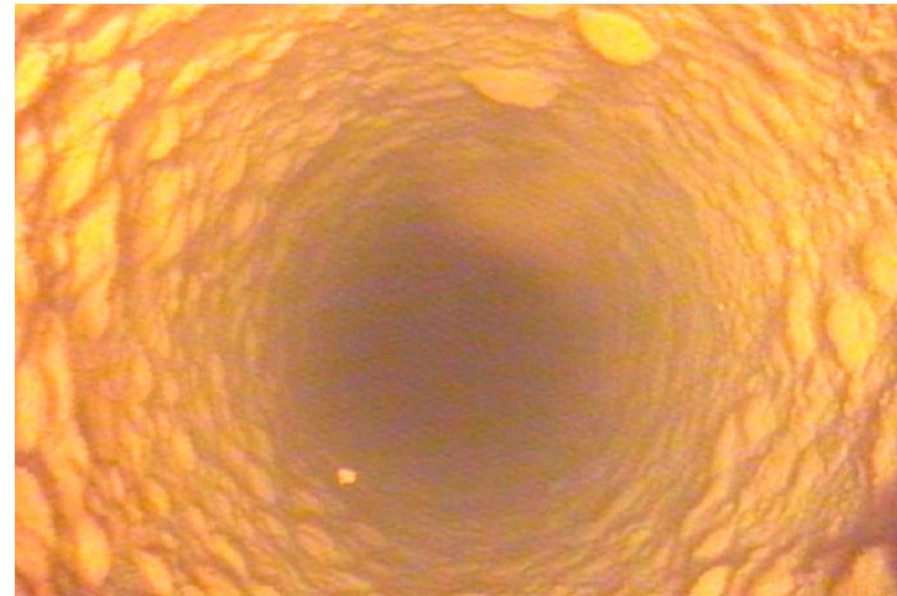
# Diagnostyka stanu technicznego – przykład pomiaru

- Nieuszczelniona przestrzeń pierścieniowa umożliwia dopływ wód natlenionych górnego poziomu wodonośnego, które prowadzą do powstawania inkrustacji obsypki żwirowej

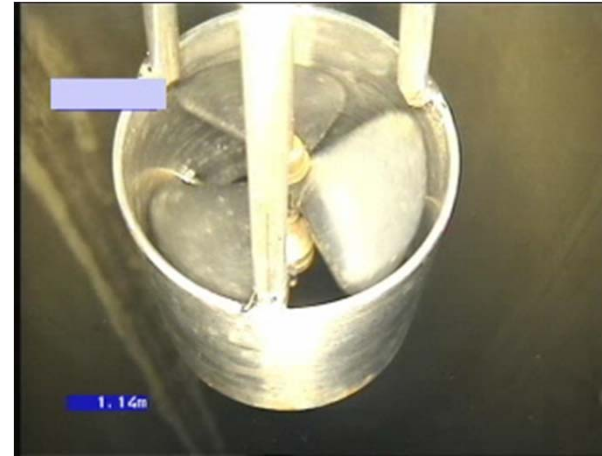
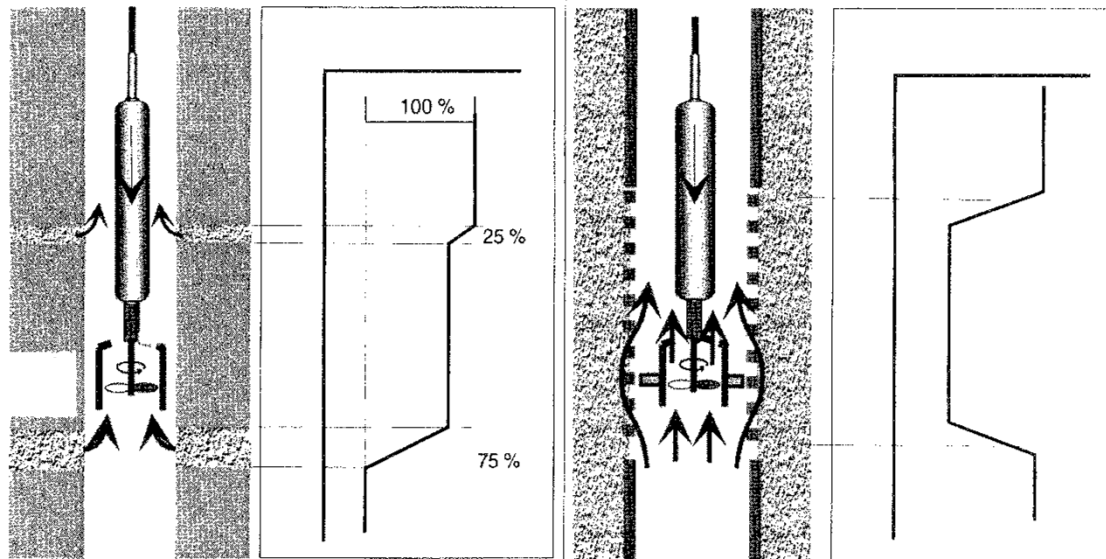
- Profilowanie dopływu (przepływomierz FLOW)
  - wyznaczenie miejsc dopływu wód do otworu studziennego
  - ilościowa analiza dopływów do określonych odcinków części roboczej filtra
  - ocena przepuszczalności strefy przyfiltrowej

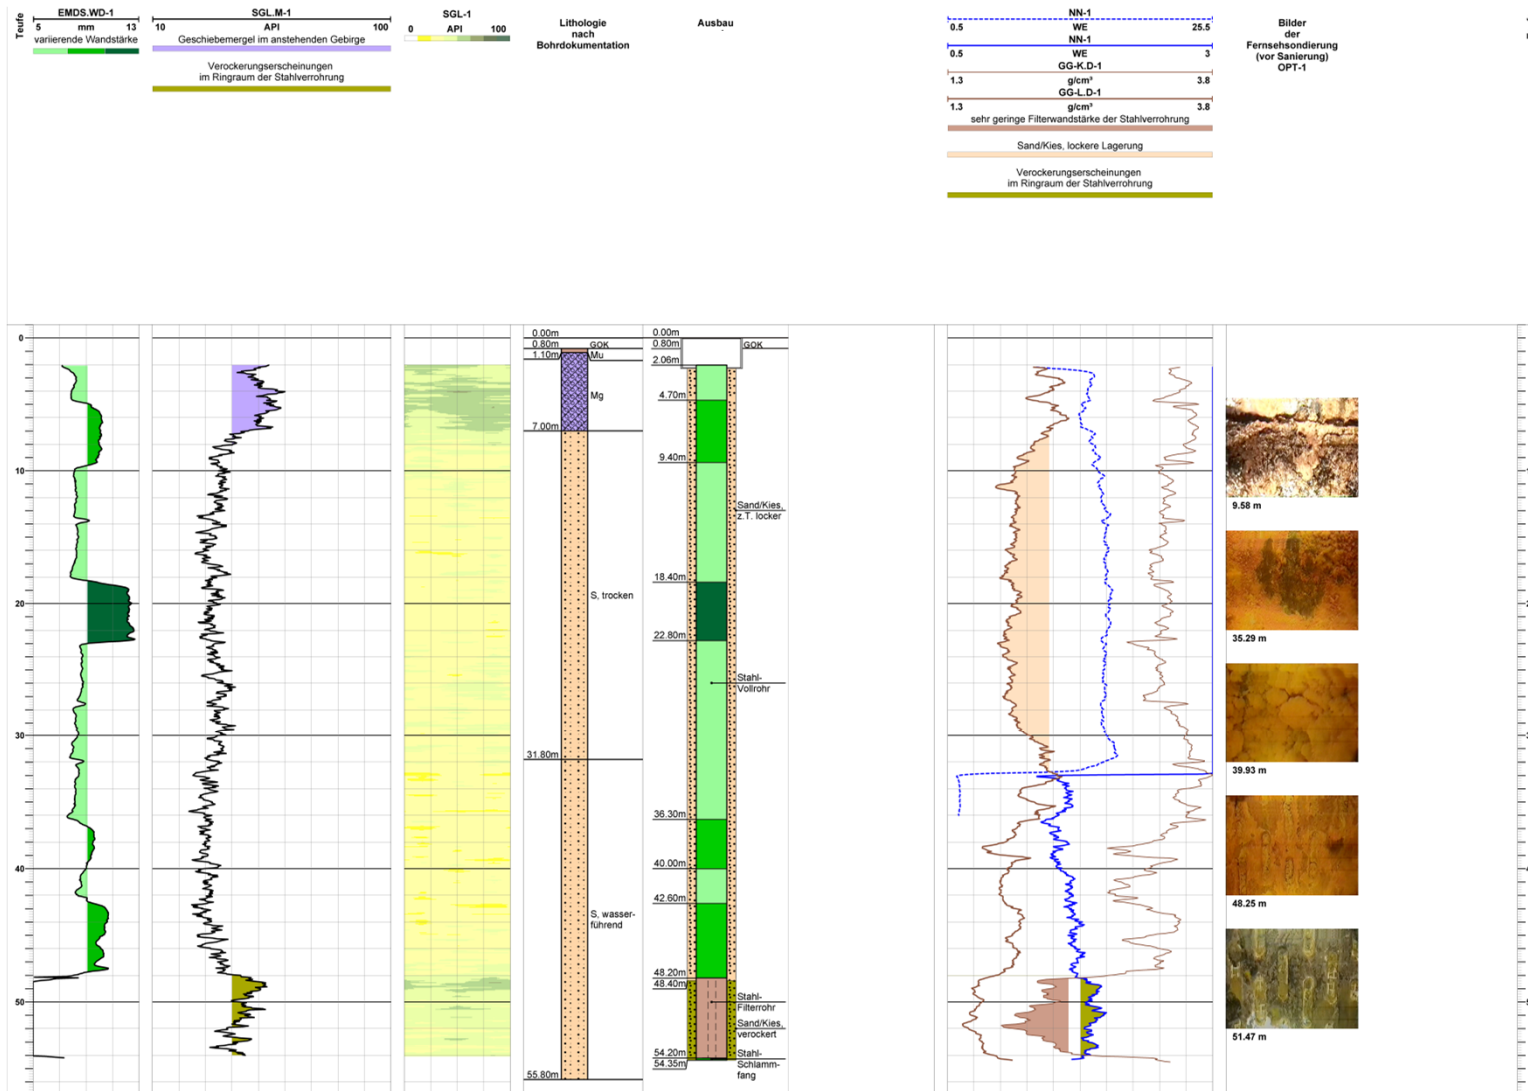
# Kompleksowa diagnostyka studni przed rekonstrukcją

- Grubość ścian orurowania częściowo mocno zredukowana
- Intensywne wytrącenia, naloty i inkrustacje na ścianie orurowania
- Zmniejszona grubość ścian filtra
- Brak uszczelnienia przestrzeni pierścieniowej
- Częściowo bardzo luźne wykształcenie sypkiego wypełnienia przestrzeni pierścieniowej
- Kolmatacja obsypki żwirowej

- Test z użyciem **Pakera** w celu oceny szczelności rur nadfiltrowych
- **SAL/TEMP** oraz **MIL** w celu określenia parametrów fizykochemicznych wody
  - > natleniona woda powierzchniowa prawdopodobnie wnika przez nieuszczelnioną przestrzeń pierścieniową w obręb filtra i prowadzi tam do inkrustacji obsypki żwirowej

- Wtórne uszczelnienie przypowierzchniowych partii przestrzeni pierścieniowej w obrębie nawierconej warstwy nieprzepuszczalnej przy pomocy zaczynu łożowo-cementowego
- Zapuszczenie dodatkowej kolumny rur z tworzywa sztucznego
- Wypełnienie przestrzeni pomiędzy orurowaniem stalowym a kolumną dodatkową
